Efectos del terremoto de Lorca del 11 de mayo de 2011 sobre el patrimonio religioso. Análisis de emergencia y enseñanzas futuras

J. D. de la Hoz Martínez

The effects of the 2011 Lorca earthquake on religious architectural heritage; analysis and lessons for future emergencies

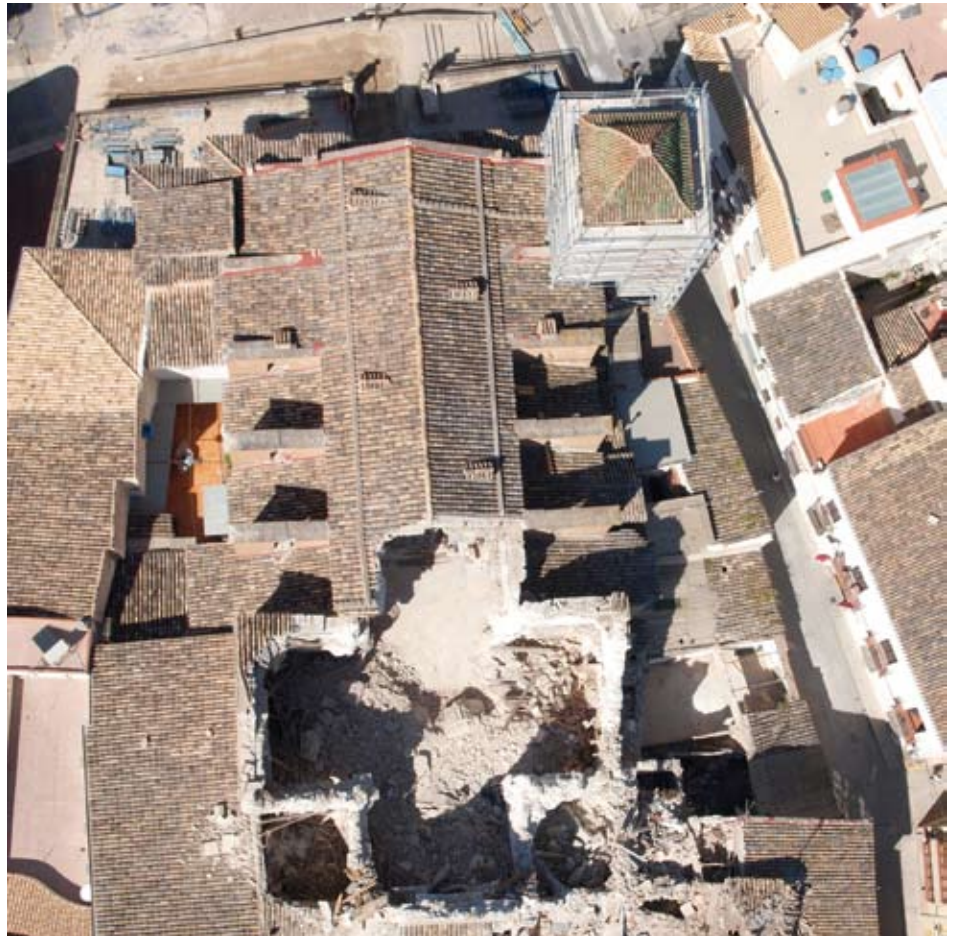
las ocasiones en los que se producen eventos geológicos de esta magnitud en nuestro país), la escasa literatura publicada al efecto en España y, por supuesto, actuaciones sumamente equivocadas sobre los edificios integrantes del patrimonio, hacen que nos encontremos ante un caso como el sucedido en Lorca, donde un terremoto de una intensidad moderada, ha ocasionado daños mucho más graves de los que cabía prever y, en algunos casos de edificios de marcado carácter histórico artístico, los ha hecho mucho más vulnerables de lo que en principio era de esperar (Fig. 1).

Figura 1. Estado en el que quedó la Iglesia de Santiago de Lorca tras el terremoto del 11 de mayo de 2011.

Figure 1. The condition of the church of Santiago in Lorca after the earthquake of 11 May 2011.

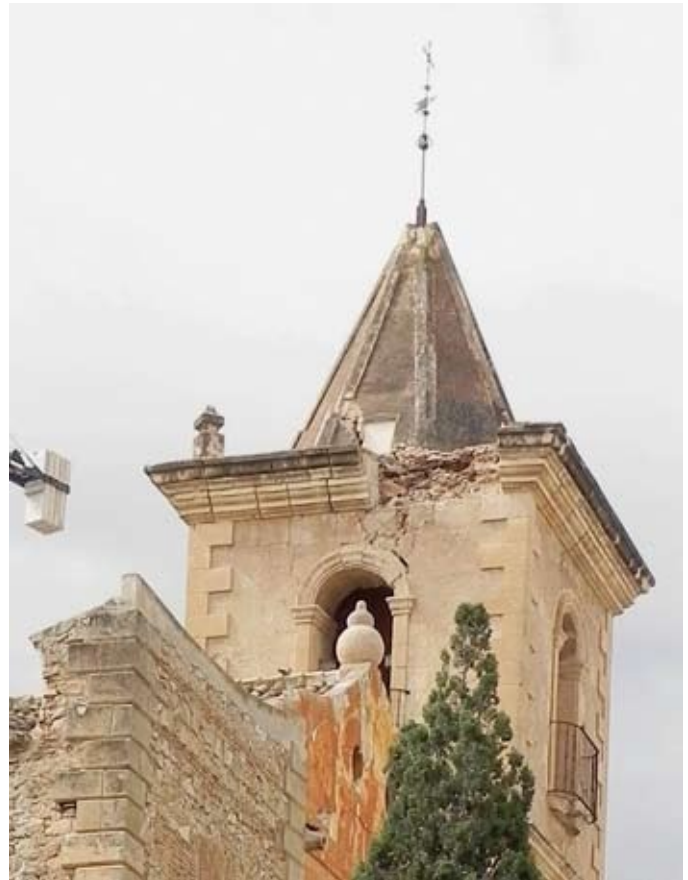
Figura 2. Sillares desprendidos de la cornisa superior de la torre de la Iglesia de san Mateo en Lorca.

Figure 2. Blocks fallen from the upper cornice of the tower of the church of San Mateo in Lorca.

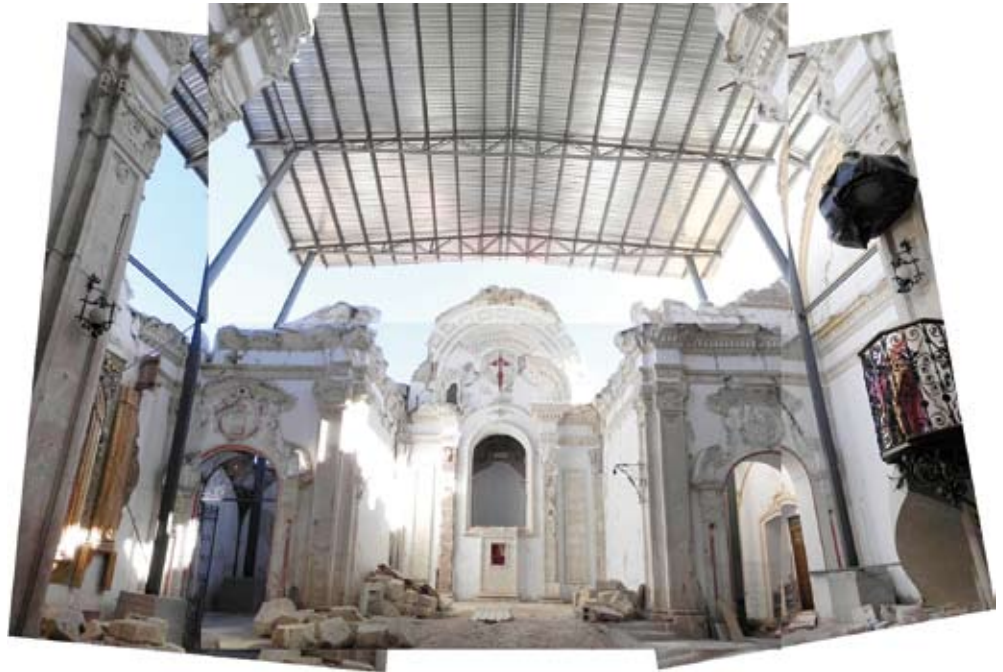
Figura 4. Iglesia de Santiago en Lorca, cubierta con una estructura metálica para protegerla de la intemperie mientras se llevan a cabo los trabajos para su restauración.

Figure 4. The church of Santiago in Lorca, covered with a metal structure to protect it from the weather during restoration work.

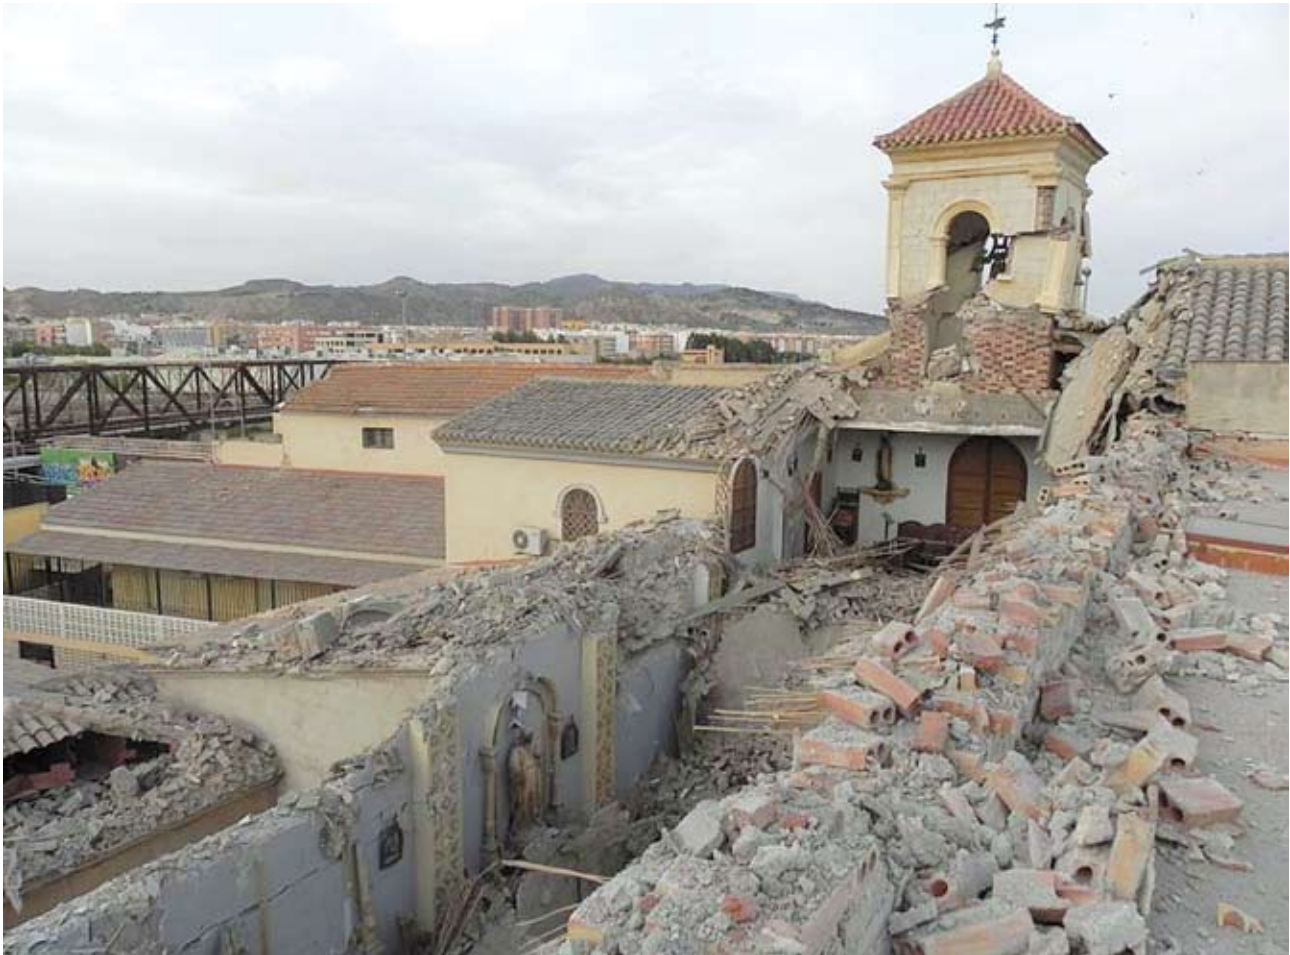
sucedido históricamente gran cantidad de terremotos. En concreto en la zona de influencia de Lorca, hay noticias desde hace más de cuatrocientos años, como los que se produjeron en 1579 (I= VII EMS), 1674 (I = VII y VIII EMS) y 1818 (I = VII EMS) (Martínez Díaz *et al.*, 2011), o incluso las repercusiones del tantas veces citado terremoto de Lisboa de 1755 (Martínez Solares, 2001). Si centramos el análisis en los últimos cien años (Martínez-Díaz *et al.*, 2011), podemos encontrar en la zona cercana a Lorca, dos de los terremotos más destructivos ocurridos en España, el de Arenas del Rey (1884) y el de Torrevieja (1829). Sin embargo, no hace falta retrotraerse tantos años o siglos atrás. Basta recordar que en apenas trece años hemos sido testigos de, al menos, tres secuencias sísmicas importantes en Lorca y su entorno cercano (Mula en 1999, $M = 4,8$ precedido por un terremoto premonitor de $M = 4,3$; Bullas en agosto de 2002, de magnitud 5,0 y más de 100 réplicas y, finalmente, en La Paca en enero de 2005, de $M = 4,7$). Se trató de eventos parecidos en cuanto a intensidad, si bien, con epicentros más profundos y más cercanos a pequeñas poblaciones, por lo que los daños fueron también más reducidos, tanto en cuanto a víctimas, como a destrucción de edificios. Según la clasificación o escala de daños, se trató de temblores de una magnitud no excesiva que, frente a construcciones adecuadas (ya sean estas modernas o integrantes del Patrimonio Histórico), generarían temor en la población, daños localizados o problemas en los suministros, pero no deberían provocar colapsos o derrumbes en los edificios y menos aún, dejarlos inservibles o con necesidad de evacuación, como desgraciadamente ocurrió con hospitales, residencias o escuelas en L'Aquila, Asís o incluso en Lorca (Fig. 7).

Figura 7. Estado de la Iglesia del Monasterio de Clarisas de Lorca tras el terremoto.
Figure 7. The condition of the church of the Las Clarisas monastery at Lorca after the earthquake.

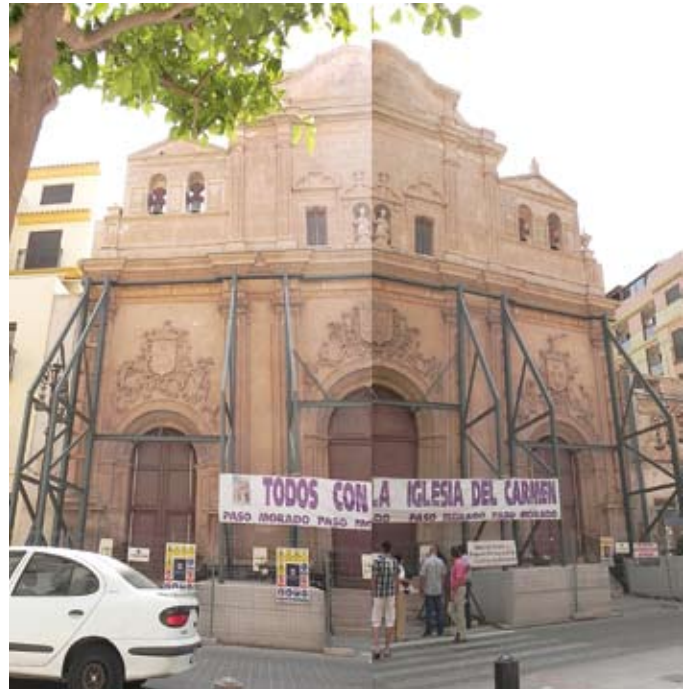
Figura 10. Fotografía de la estructura metálica colocada para detener el movimiento de “separación” de la fachada de la Iglesia de en Lorca.

Figure 10. Photograph of the metal structure positioned to stop any further opening in the façade of the church of Nuestra Señora del Carmen in Lorca.

Ya hemos indicado anteriormente que la fachada de la Iglesia del Carmen sufrió movimientos e insistimos ahora pues es un ejemplo más de esta "direccionalidad" de los esfuerzos inducidos por el terremoto, ya que se desplazó durante el movimiento sísmico y en las semanas y meses posteriores al mismo, siempre en la misma dirección Norte que el resto de edificios que estamos analizando.

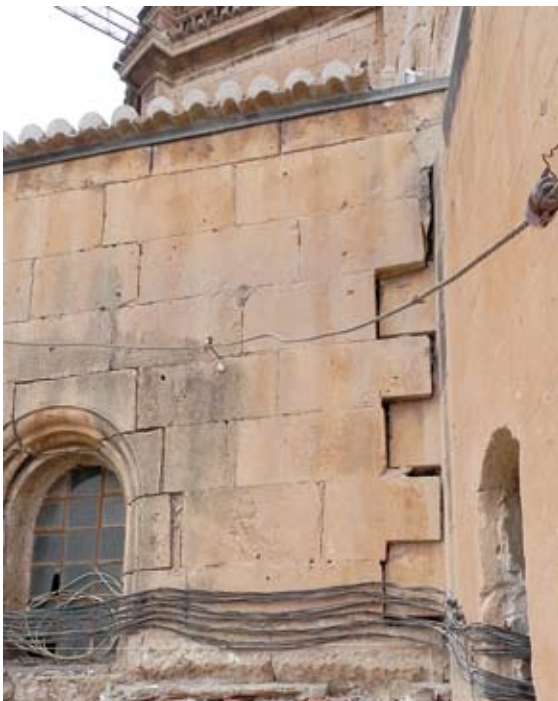
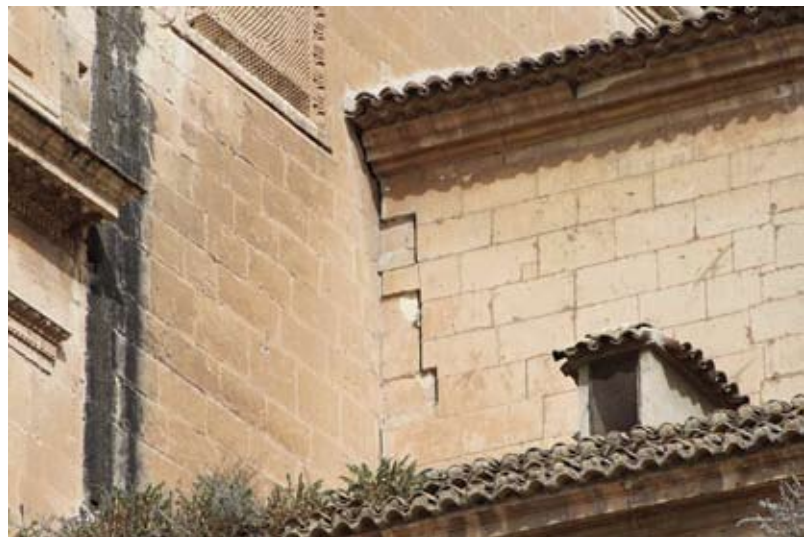
Figuras 8 y 9. Detalles de los engatillados en los sillares de la fachada Sur de la Colegiata de San Patricio, en el encuentro de ellos con la fachada principal, así como en la girola.

Figures 8 and 9. Details of the joints in the blocks in the south façade of the collegiate church of San Patricio at the corner with main façade and also in the deambulatory.

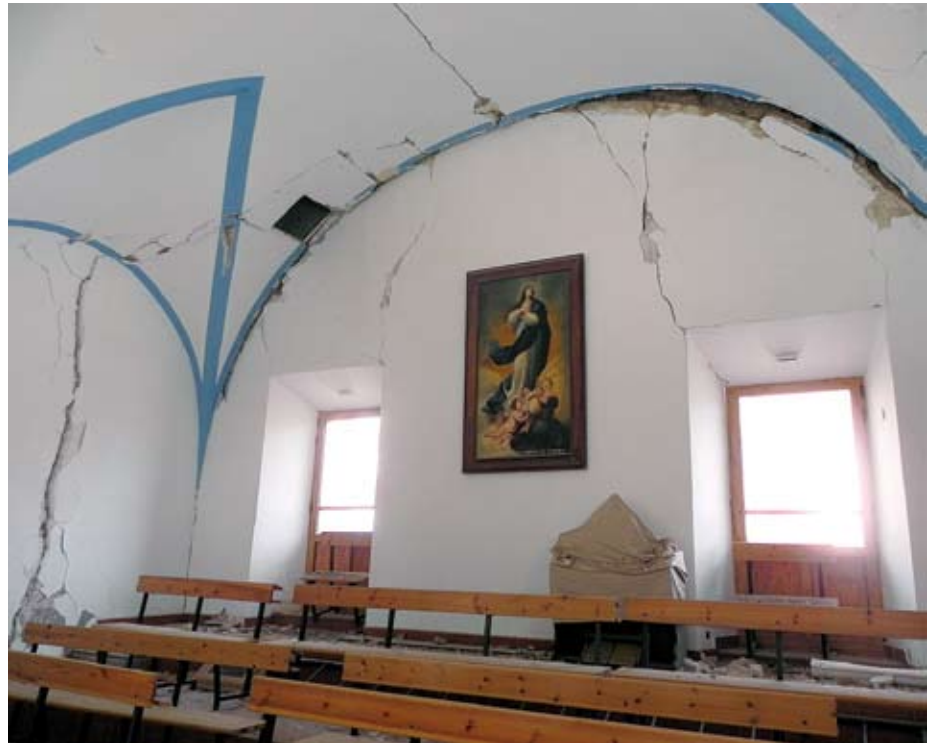
Figura 11. Apertura de una gran grieta entre la bóveda del coro y la fachada de la Iglesia de San Diego en Lorca, como consecuencia del desplazamiento de "vuelco" hacia el exterior, de dicha fachada.

Figure 11. Large fracture between the vault of the choir and the façade in the church of San Diego in Lorca resulting from the façade's leaning outwards.

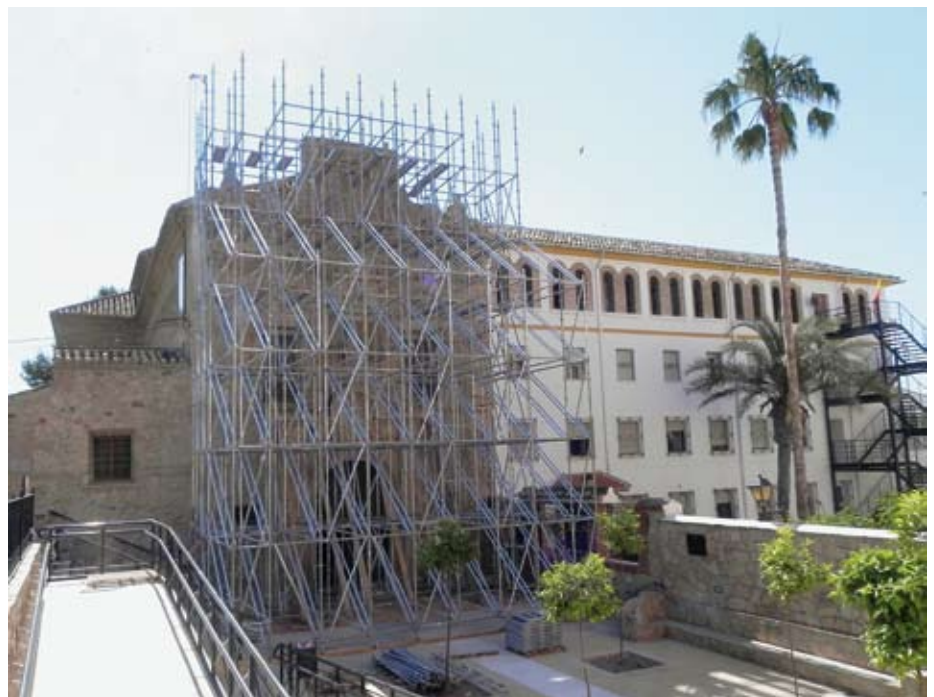
Figura 12. Andamio metálico para apelar la fachada de la Iglesia de San Diego y evitar su vuelco.

Figure 12. Metal scaffold to prevent the façade of the church of San Diego from falling down.

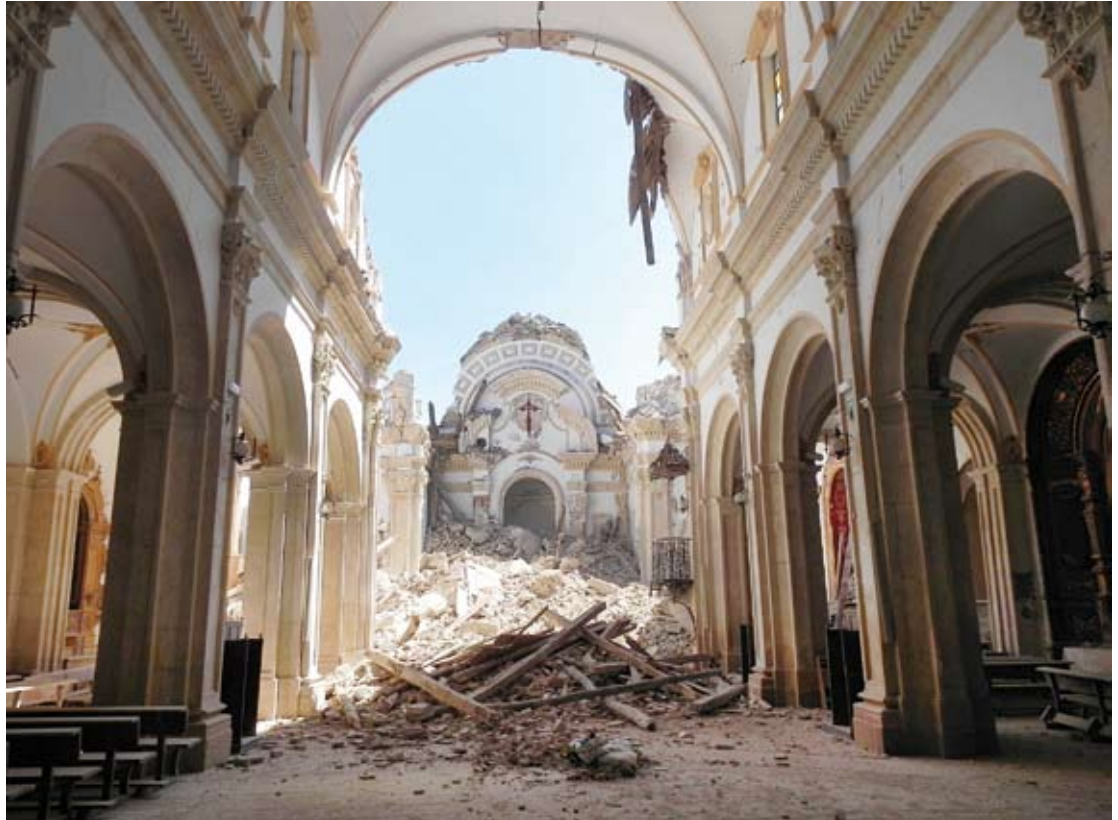
Figura 13. Estado de la Iglesia de Santiago tras el terremoto. Se aprecian los restos aún “colgados” de parte de la losa de hormigón sobre la parte de cubierta del templo que se ha mantenido en pie.
Figure 13. The condition of the church of Santiago after the earthquake. The remains hanging from the concrete are visible in the photograph.

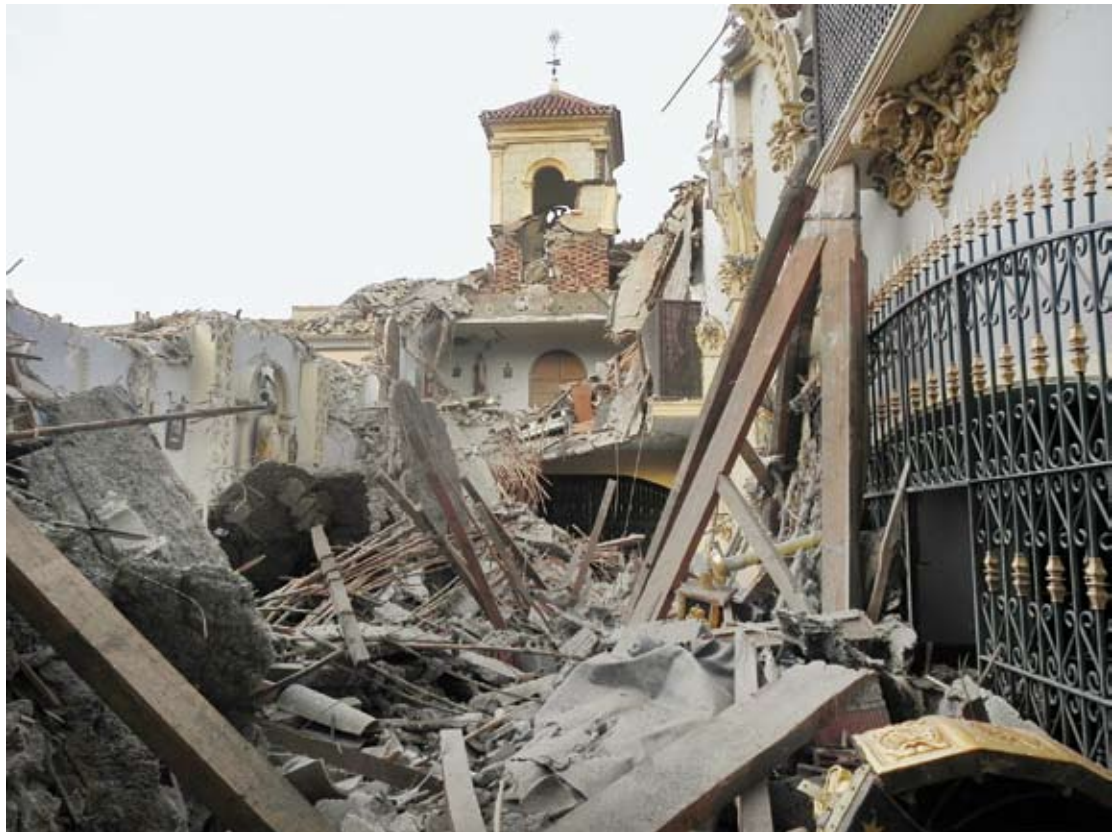
Figura 14. Estado de la Iglesia del Monasterio de Clarisas, tras el terremoto. Los restos de escombros albergan por un lado las cerchas de madera que conformaban la cubrición del Templo y, por otro, la losa de hormigón armado colocada sobre ellas.
Figure 14. The condition of the church of Las Clarisas monastery after the earthquake; the remains contain the whole wooden ceiling structure and the reinforced concrete floor above it.

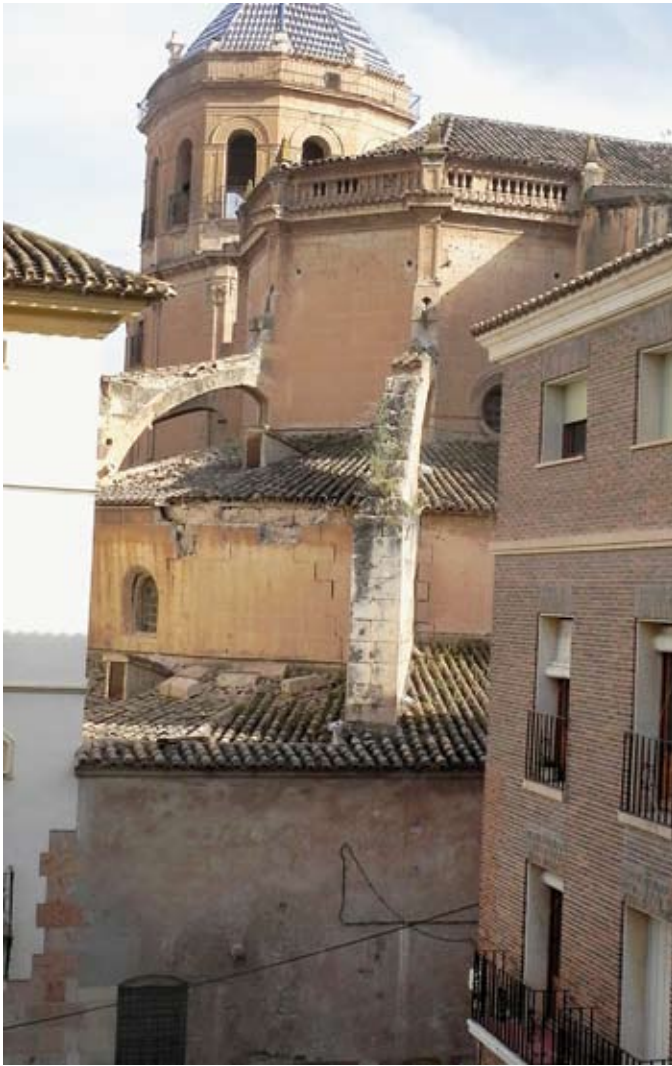
Figura 15. Caída de los sillares superiores del muro norte de la Gírola de la Ex Colegiata de San Patricio, provocado tanto por la direccionalidad de los esfuerzos del terremoto, como por el excesivo empuje que provocaban las cubiertas de hormigón pretensado y bovedilla cerámica.

Figure 15. Fallen masonry blocks at the top of the north wall of the apse of the collegiate church of San Patricio caused by the direction of the seismic movements exacerbated by the excessive thrust of the pre-stressed concrete ceiling and clay vaulting.

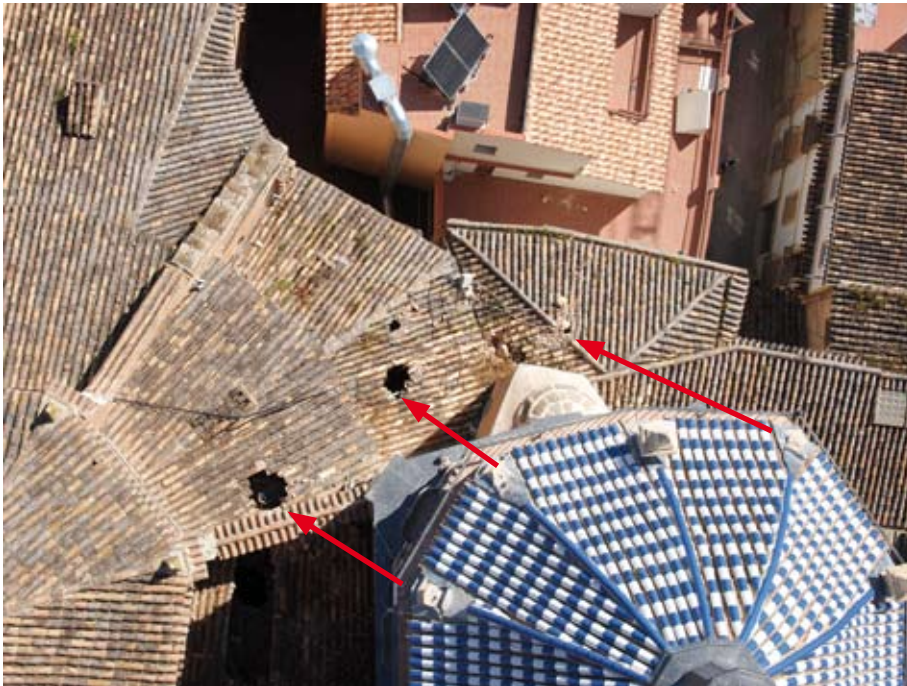
Comenzando por la Ex Colegiata de San Patricio, son muy destacables dos aspectos: Los pináculos de la torre, arrancados durante el terremoto, han caído y todos caen en la misma dirección (Fig. 17), siendo esta coincidente con la que figura en el plano como azimut dominante. La segunda muestra se da en la pared intermedia de la girola, que se desplaza en esta misma dirección, cayendo todas sus piezas de sillería, orientadas en la misma dirección, coincidente también con la dirección predominante.

Figura 17. Vista aérea de las capillas anexas a la torre de la Ex Colegiata de San Patricio, donde se aprecian los huecos dejados en su caída por los pináculos de la torre, todos ellos caídos con la misma dirección.

Figure 17. Aerial view of the chapels abutting the tower of the collegiate church of San Patricio, revealing the holes made by the pinnacles falling from the tower, all in the same direction.

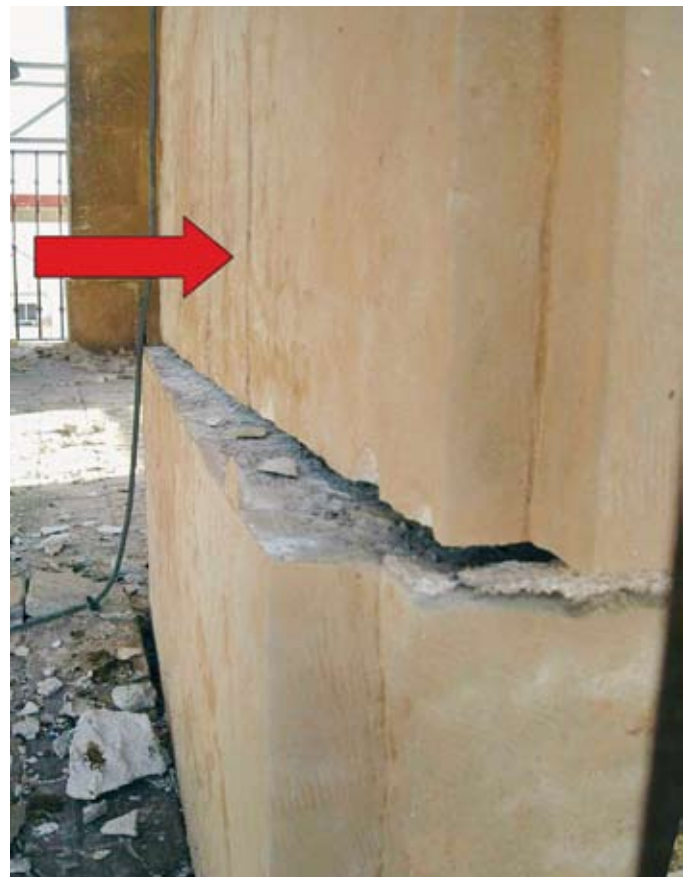
El análisis de los desplazamientos y deformaciones de la Iglesia de San Mateo da resultados casi idénticos, pues se aprecia una rotura más un enorme desplazamiento lateral del cuerpo de campanas (Fig. 18), así como la rotura horizontal y posterior desplazamiento del pináculo superior del mismo (Fig. 19), ambos en la dirección predominante.

Figura 18. Desplazamiento horizontal del cuerpo de campanas de la Iglesia de San Mateo.

Figure 18. Horizontal displacement of the bell housing of the San Mateo church tower.

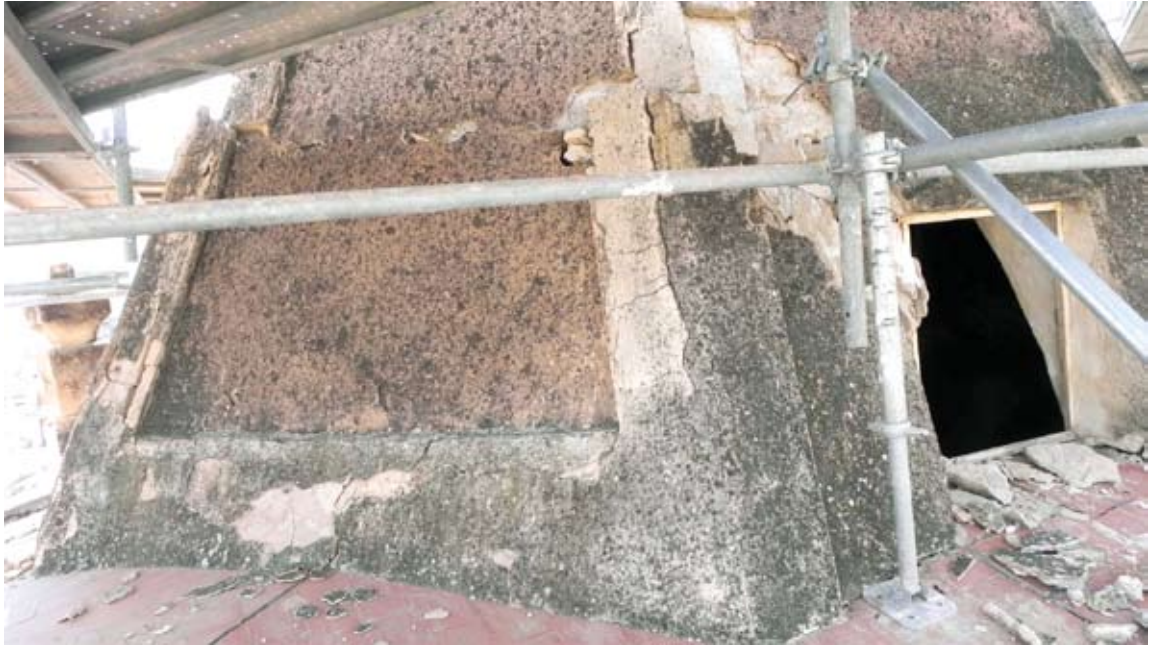
Figura 19. Rotura horizontal y desplazamiento de acuerdo con la dirección del azimut predominante (N145E y N195E –orientación NW-SE–) del pináculo de remate de la torre de la Iglesia de San Mateo.

Figure 19. Horizontal fracture and displacement in the orientation of the predominant azimuth (N145E and N195E–direction NW-SE) of the pinnacle on the tower of the church of San Mateo.

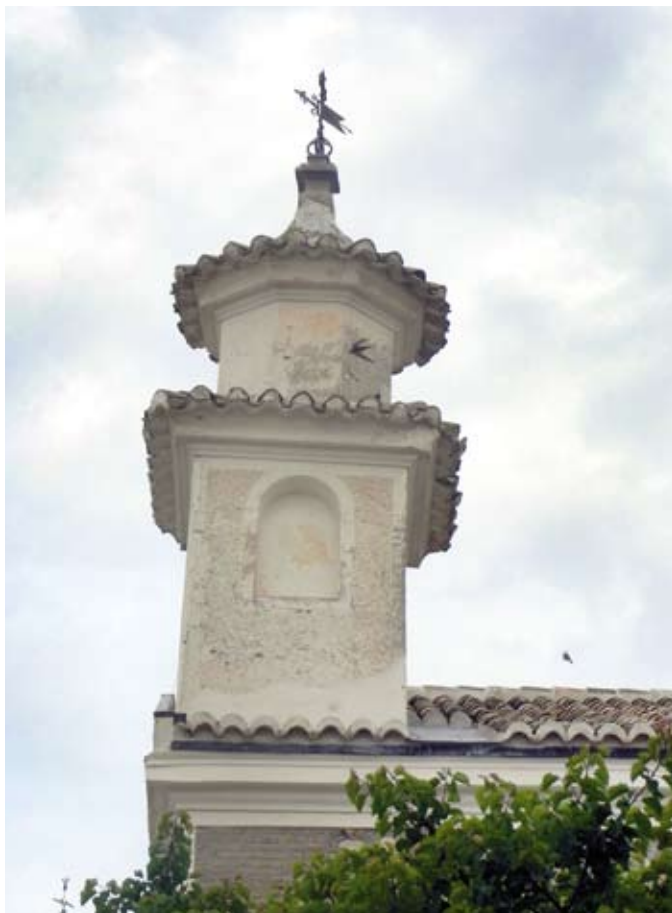
Figura 20. Torres inclinadas en la dirección Norte Sur en la Iglesia de La Asunción de Nuestra Señora en la Pedanía de la Parroquia.

Figure 20. Southward-leaning towers in the church of La Asunción de Nuestra Señora in the hamlet of La Parroquia.

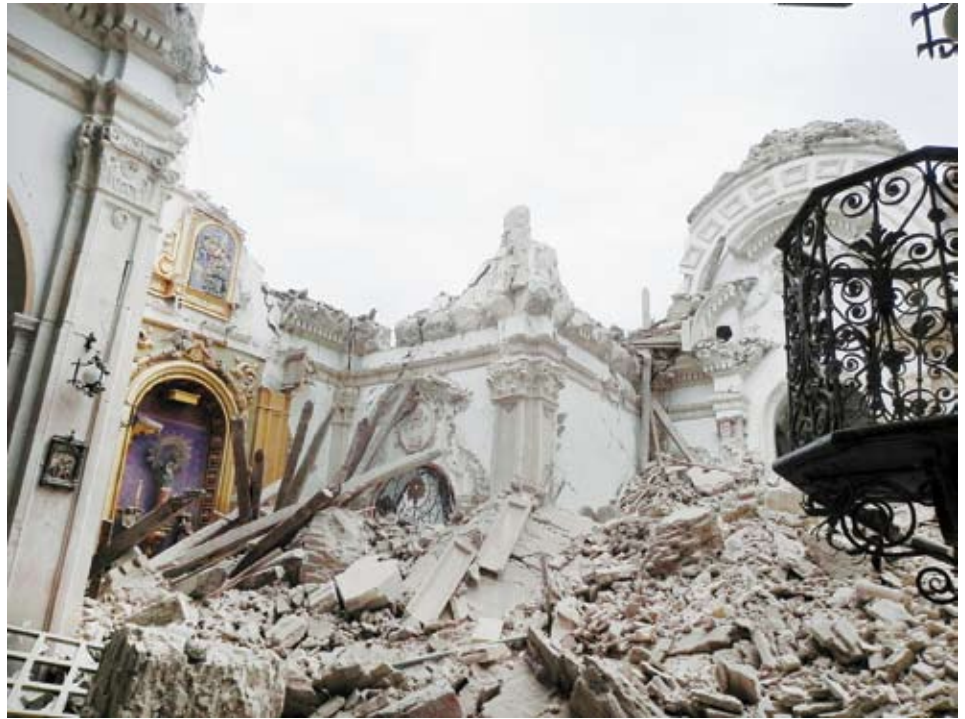
Figura 21. Escombros procedentes de la caída del tambor, cúpula y crucero de la Iglesia de Santiago en Lorca.

Figure 21. Debris fallen from the dome and transept of the church of Santiago in Lorca.
