# Protocolo de actuación para la protección de los bienes culturales de Lorca tras el terremoto de 2011

C. Martínez Ríos

## ***Action protocol for the protection of cultural property after the earthquake at Lorca (2011)***

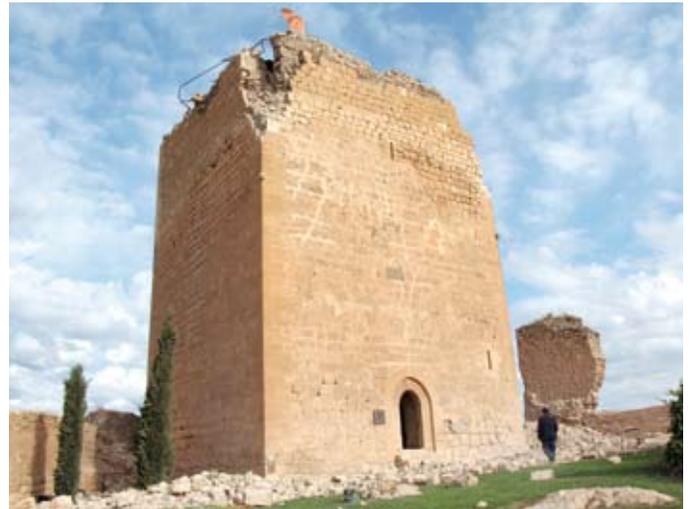
**Figura 1.** Daños en el volumen de la Torre del Espolón. Castillo de Lorca.

**Figure 1.** Damage to the main body of the Espolon tower (Torre del Espolón), Lorca Castle.

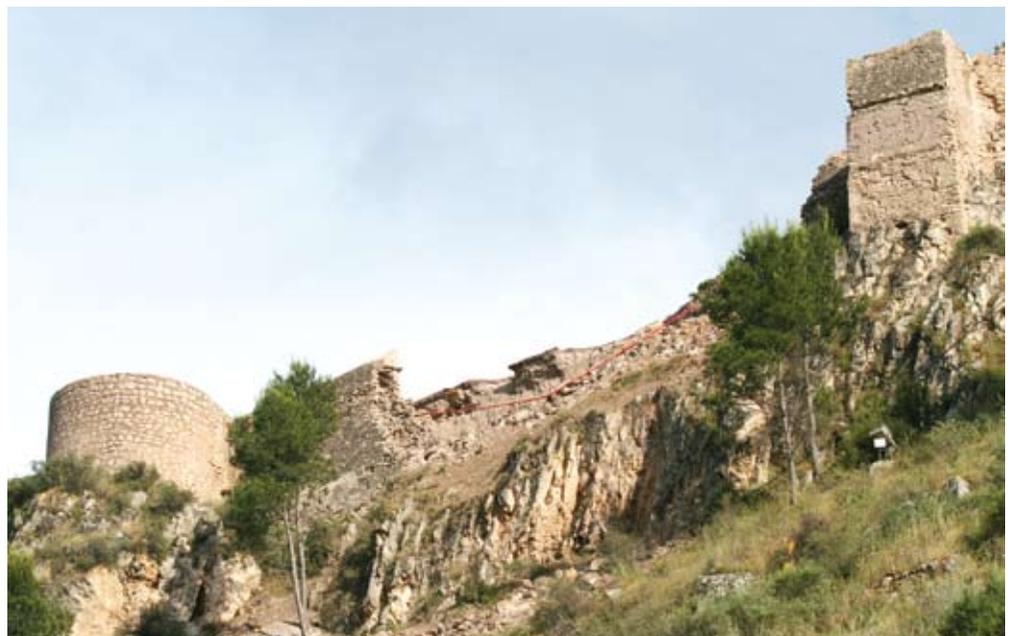
**Figura 2.** Desplome del lienzo de muralla del Castillo de Lorca.

**Figure 2.** Collapse of part of the curtain wall, Lorca Castle.

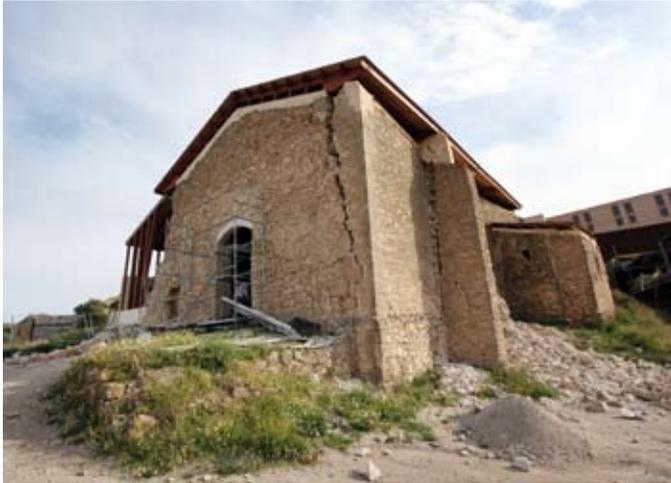
**Figura 3.** Daños en la Ermita de San Clemente. Castillo de Lorca.  
**Figure 3.** Damage to the San Clemente hermitage, Lorca Castle.

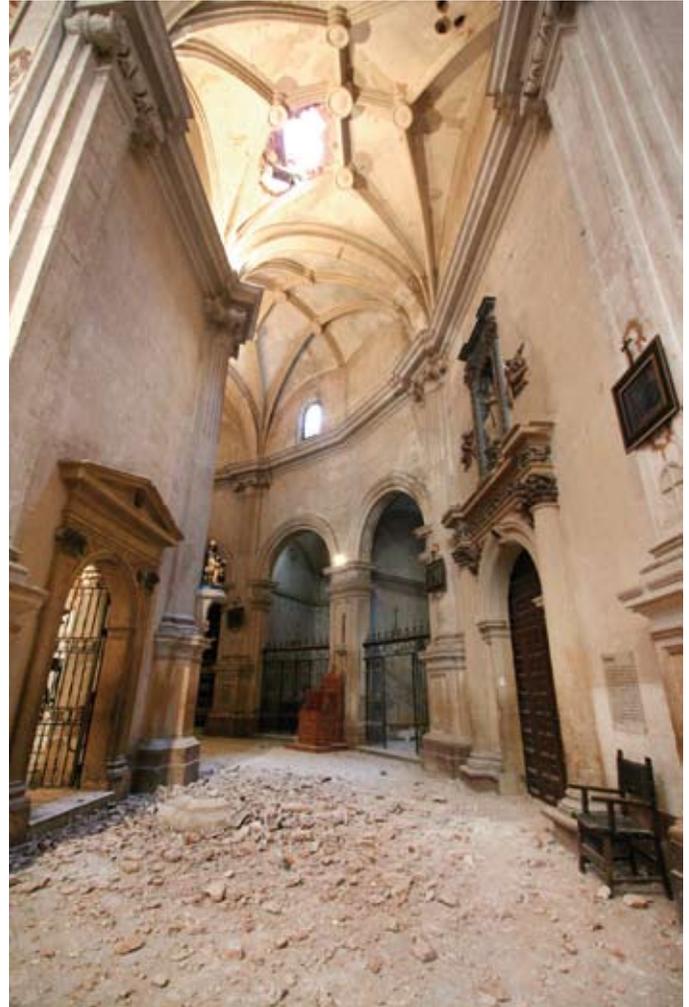
**Figura 4.** Rotura de la plementería y nervios de las bóvedas de la Colegiata de San Patricio con rotura del pavimento en la zona de impacto.

**Figure 4.** Breakage of the webs and ribs of the vaults in the San Patricio collegiate church with consequent broken pavement at the point of impact below.

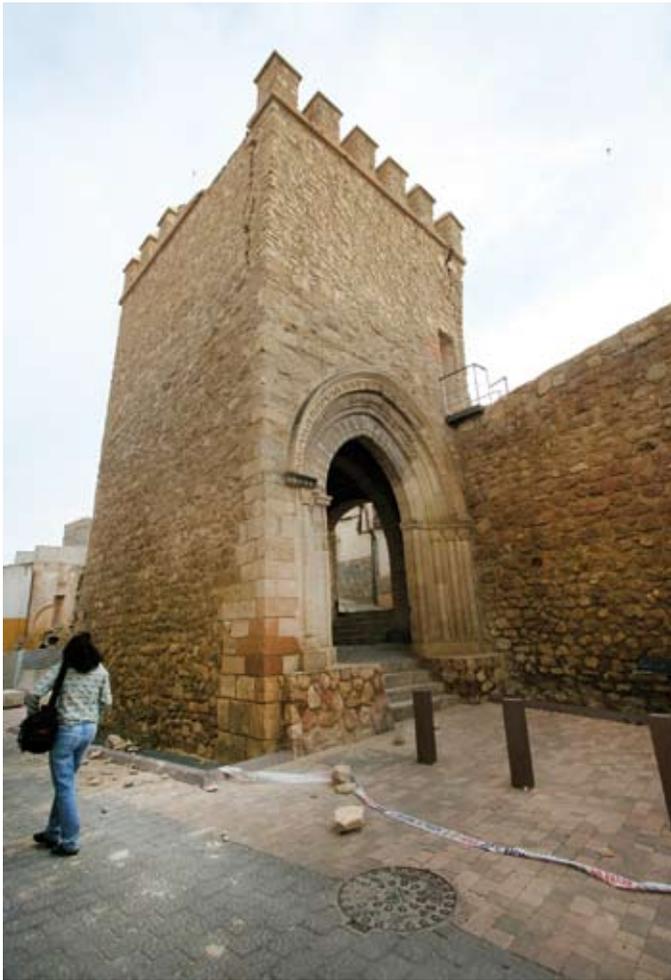
**Figura 5.** Desplome de almenas y grietas en esquinas en el Porche de San Antonio. Muralla de Lorca.  
**Figure 5.** Fallen merlons and cracked corners in the porch of San Antonio, Lorca city wall.

y retirada de los bienes muebles (Fernández Guirao y Fernández-Ilundain Romero, 2011). En el Porche de San Antonio de la Muralla de Lorca se andamiaron todas sus caras hasta la altura de coronación, así como el apeo del arco de acceso, con desplome controlado de elementos sueltos (Granados González López, 2012) (Fig. 26).

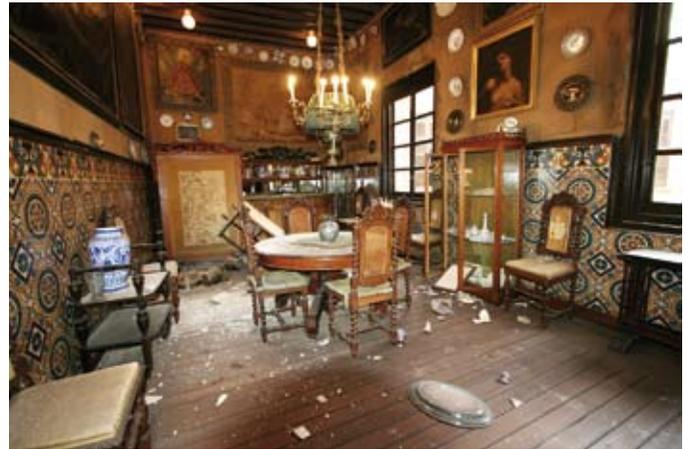
En el Palacio Guevara se pudo comprobar la situación de rotura de muchos bienes muebles por vuelco. Algunas de las vitrinas se encontraban desplomadas con todos los elementos cerámicos del interior, siendo la

**Figura 6.** Rotura de piezas cerámicas por vuelco en el comedor del Palacio Guevara.  
**Figure 6.** Broken ceramics fallen to the ground in the dining room of the Guevara palace.

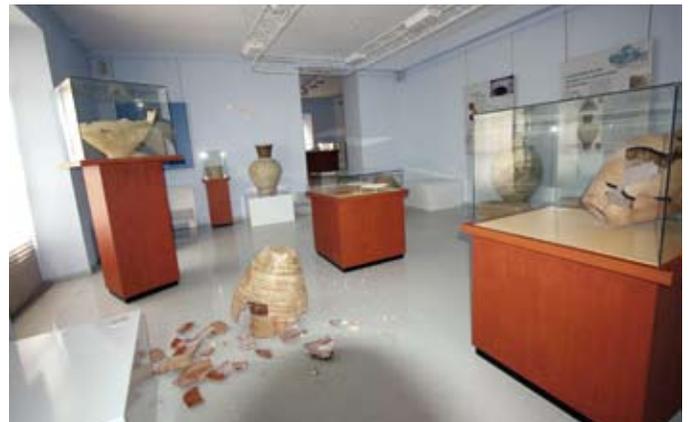
En la visita al Museo Arqueológico se comprobó igualmente que los principales daños se habían producido por la caída de las numerosas piezas expuestas de forma individualizada en las salas (Fig. 7). En el interior de las vitrinas de pared, el desplome de los estantes horizontales produjo el desplazamiento de las piezas más frágiles de vidrio con rotura de algunas de ellas, siendo los mayores daños en las piezas de barro con fractura y pérdidas cromáticas. Así mismo, el vuelco de una de las vitrinas altas de la sala

**Figura 7.** Rotura del material expositivo por vuelco del Museo Arqueológico.  
**Figure 7.** Broken exhibits in the Archaeological Museum.

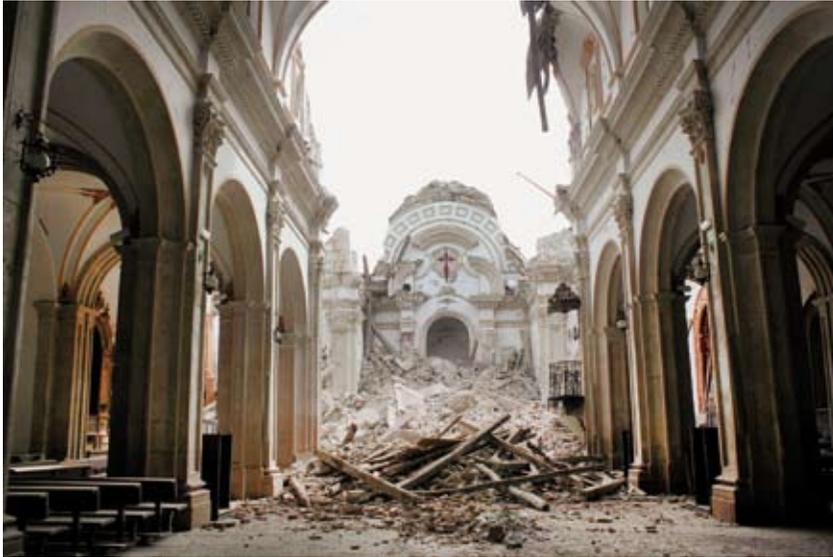
De especial relevancia fueron los daños en la Iglesia de Santiago por la ruina completa del crucero de la Iglesia (Fig. 8), con la caída de la cúpula, bóvedas, arcos formeros y cubiertas (De la Hoz, 2011 y 2012). Este desplome ha representado uno de los símbolos del impacto que los movimientos sísmicos han producido en el patrimonio cultural de Lorca. En la torre de la Iglesia, se produjo el agrietamiento de los paramentos y cornisas en sus cuatro caras. El testero norte se desplomó tanto hacia el interior como hacia el exterior y en la nave central se produjeron grietas longitudinales y transversales con separación de los arcos formeros.

**Figura 8.** Ruina completa del crucero de la Iglesia de Santiago.

**Figure 8.** Complete ruin of the transept of the church of Santiago.

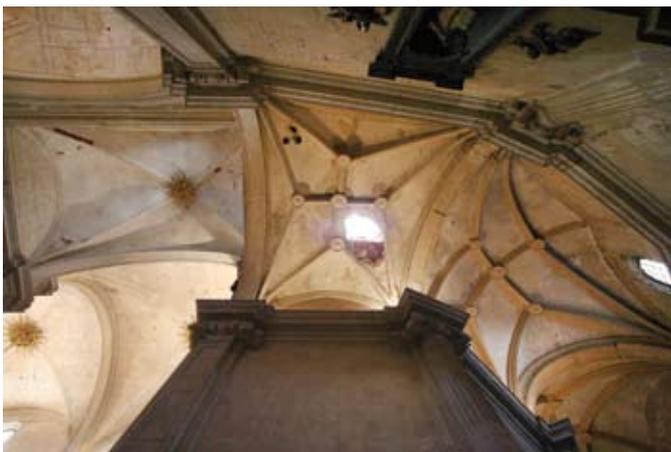
En la Colegiata, los movimientos sísmicos provocaron la caída de los elementos sueltos en piedra del remate de la torre, los contrafuertes y la fachada principal, originando en el caso de los florones de coronación de la torre, la perforación de las cubiertas de la girola y la rotura de las bóvedas en esta zona de la cabecera próxima a la torre, con hundimiento del pavimento en la zona de impacto (Fig. 9).

**Figura 9.** Perforación de las cubiertas de la girola de la Colegiata de San Patricio por desplome de los florones de cubierta de la torre.

**Figure 9.** Holes in the roof of the ambulatory in the San Patricio collegiate church caused by the collapse of the florets of top of the tower.

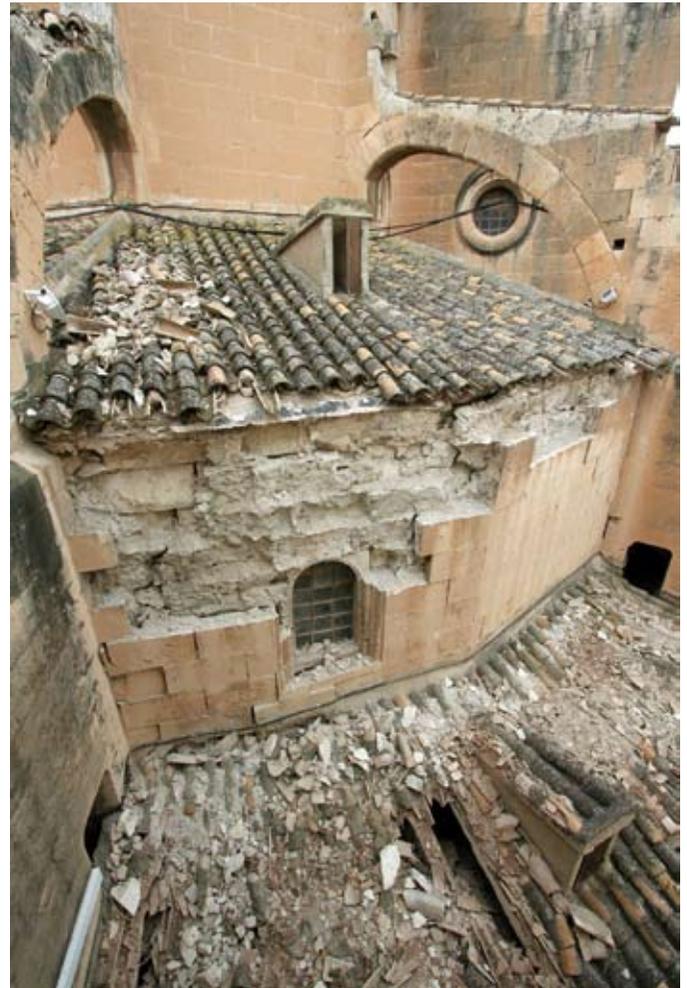
**Figura 10.** Desplome de la cara exterior del muro de cierre NE de la girola de la Colegiata de San Patricio sobre las cubiertas.

**Figure 10.** Collapse of the outer facing of the NE end wall of the ambulatory of the San Patricio collegiate church, with slabs falling onto the lower roofs.

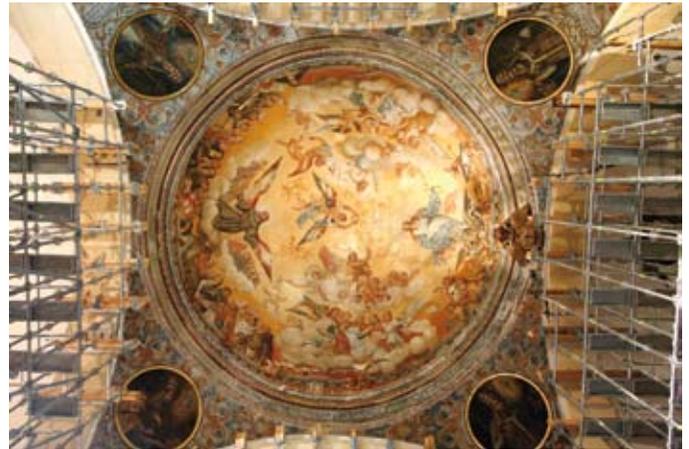
En la cúpula de la Iglesia de Virgen de las Huertas los daños en la cúpula consistieron igualmente en el agrietamiento horizontal y pérdida de las pinturas murales (Fig. 13), y en la torre se produjo el desplome de la estructura en hormigón del cupulín (Fig. 14). La rotura de la cúpula de la Iglesia de San Francisco se caracterizó por la pérdida de parte de la superficie

**Figura 13.** Agrietamiento horizontal de la cúpula de la Iglesia Virgen de las Huertas.

**Figure 13.** Horizontal cracking in the cupola of church of the Virgen de las Huertas.

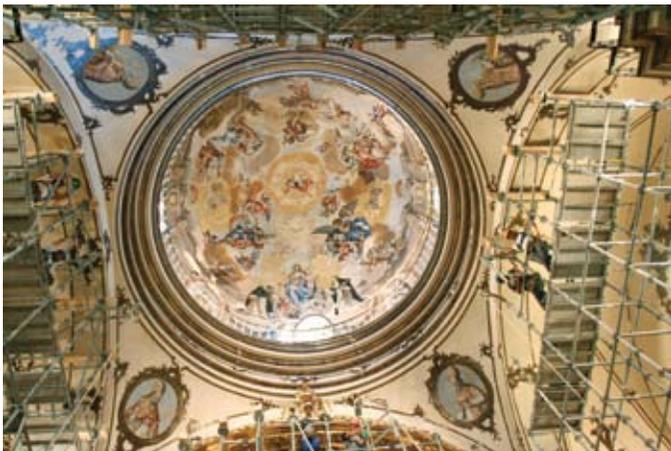
Los daños producidos en la cúpula de la Capilla del Rosario, de bóveda tabicada de dos roscas, consistieron en la fractura horizontal de la misma a la altura de la zona superior de los óculos (Fig. 11). Este fuerte agrietamiento horizontal en la hoja interior siguiendo el despiece del ladrillo provocó la pérdida de la decoración pictórica en esta zona afectada (Cartagena Sevilla, 2011) (Fig. 12).

**Figura 11.** Agrietamiento horizontal de la cúpula de la Capilla del Rosario a la altura de la zona superior de los óculos.

**Figure 11.** Horizontal cracking in the cupola of the El Rosario chapel up to the top of the oculi.

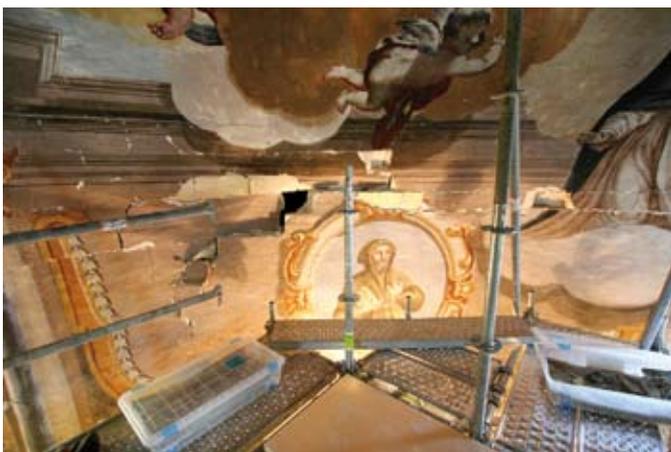
**Figura 12.** Grietas en la hoja interior de la cúpula de la Capilla del Rosario con pérdida de la decoración pictórica.

**Figure 12.** Cracks in the inner shell of the cupola of the El Rosario chapel, with loss of the mural paintings.

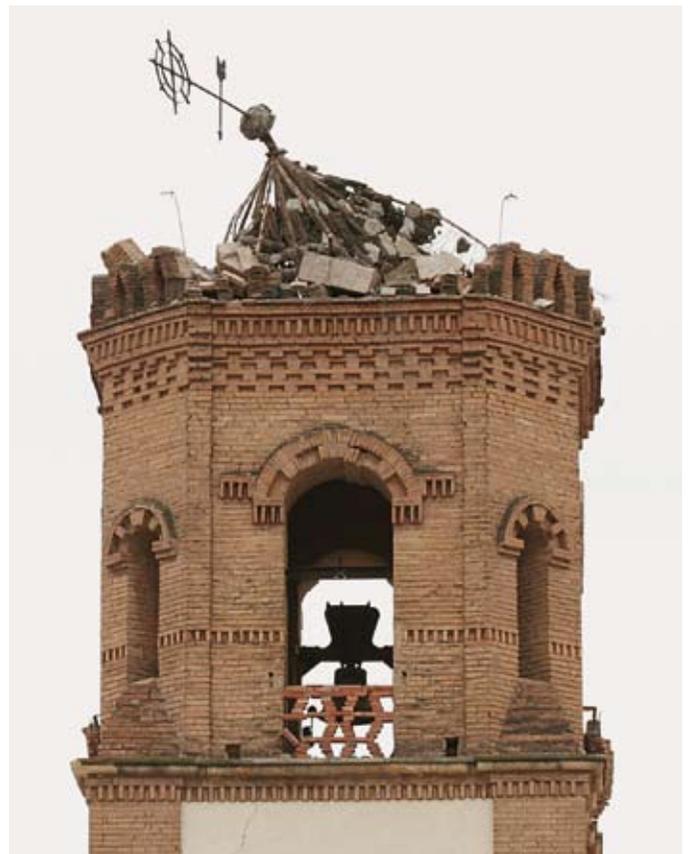
**Figura 14.** Desplome de la estructura de hormigón del cupulín de la torre de la Iglesia Virgen de las Huertas.

**Figure 14.** Collapsed concrete cupola of the tower of the church of the Virgen de las Huertas.

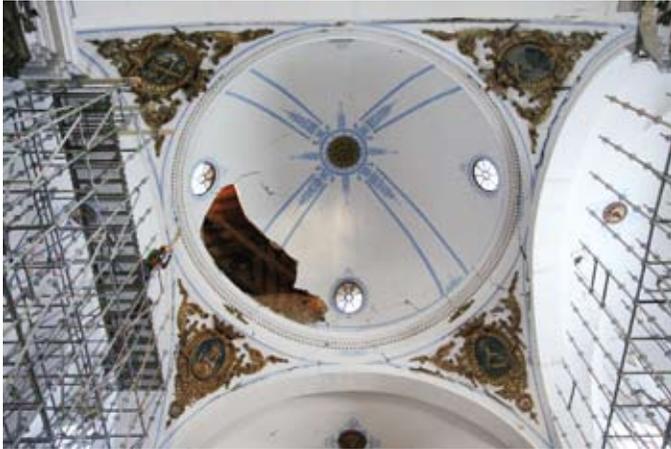
semiesférica no resultando afectadas pinturas (García Pedrero *et al.*, 2011) (Fig. 15).

**Figura 15.** Rotura de la cúpula de la Iglesia de San Francisco con pérdida de parte de la bóveda tabicada.

**Figure 15.** Shattered cupola in the church of San Francisco, with loss of part of the walled vault.

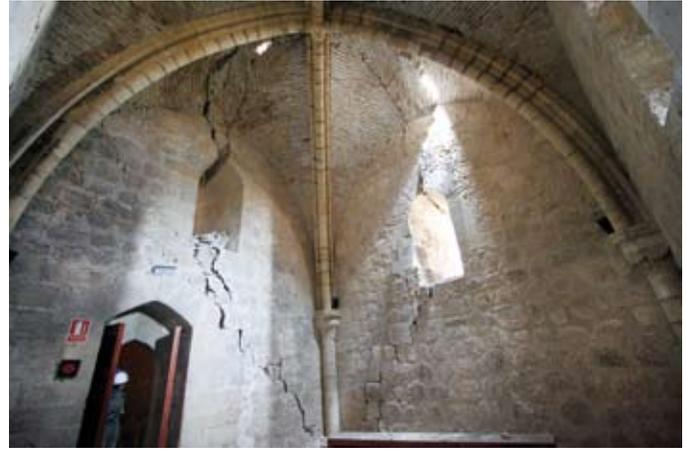
**Figura 17.** Agrietamiento de bóvedas de ladrillo y desplazamiento de muros interiores en el primer cuerpo de la Torre del Espolón.

**Figure 17.** Cracked brick vaults and shifted interior walls in the lower section of the Espolón tower.

En el interior, el desplazamiento de la esquina se evidenció igualmente en el muro interior de la torre, donde era visible la separación entre la basa y el fuste de la columna de arranque de los nervios de la bóveda del primer cuerpo, así como la separación y descenso de las dovelas a la altura de la clave, con fuerte agrietamiento de la plementería de ladrillo (Fig. 17). Igualmente se produjeron lesiones en los lienzos del

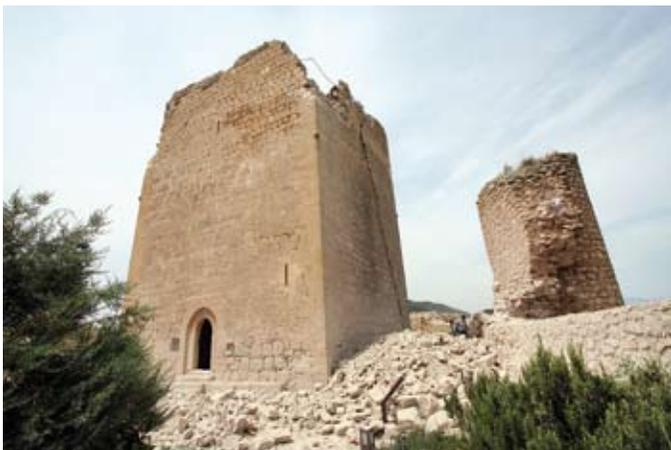
frió la Torre del Espolón en el Castillo de Lorca, que consistieron en el desprendimiento y pérdida del volumen de su coronación en sus cuatro caras con un fuerte desplazamiento de la esquina NW en la altura de la Torre, manifestado en dos grandes grietas que recorrían ambas caras, con distancias entre fábricas que oscilaban entre los 10 cm en la zona inferior y los 40 cm en la zona superior (Jurado, 2011) (Fig. 16).

**Figura 16.** Desplome de parte de la coronación de la Torre del Espolón. Castillo de Lorca.

**Figure 16.** Collapse of part of the ramparts of the Espolón tower (Torre del Espolón), Lorca Castle.

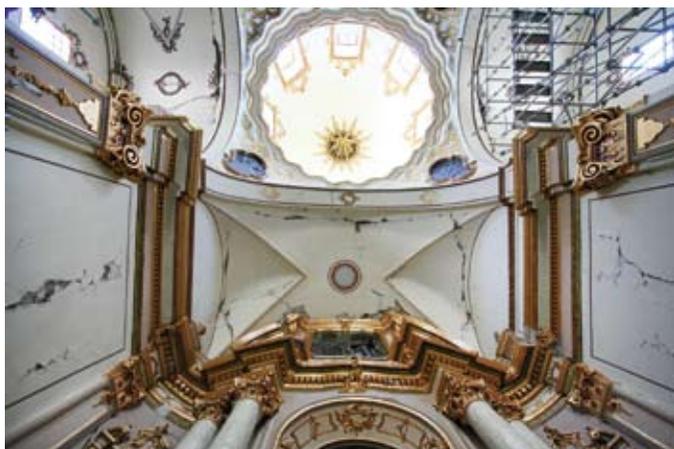
**Figura 27.** Apeo de los arcos del crucero de la Iglesia del Carmen.  
**Figure 27.** Cracks in vaults and the cupola of the church of the Carmen.

En la mayoría de las obras de emergencia de las iglesias se han apeado los arcos del crucero, como en la Iglesia del Carmen (De la Hoz, 2012) (Fig. 27), estando además apeados mediante andamio tipo europeo los arcos formeros de la nave central de la Capilla del Rosario, de la Iglesia Virgen de las Huertas (Fig. 28) y de Santiago (Fig. 29). Para el seguimiento de posibles movi-
