Efectos del terremoto de Lorca del 11 de mayo de 2011 sobre el patrimonio religioso. Análisis de emergencia y enseñanzas futuras

J. D. de la Hoz Martínez

The effects of the 2011 Lorca earthquake on religious architectural heritage; analysis and lessons for future emergencies

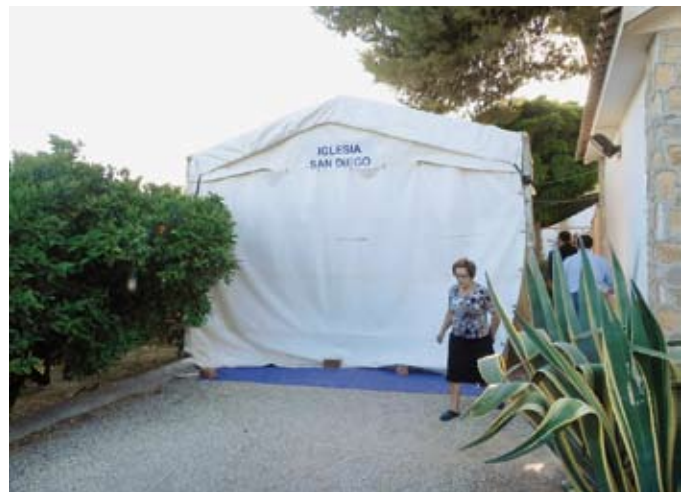
Figura 5. Carpa instalada en el huerto de la Parroquia de San Diego, como Templo provisional.

Figure 5. Tent set up in the close of the church of San Diego as a provisional place of worship.

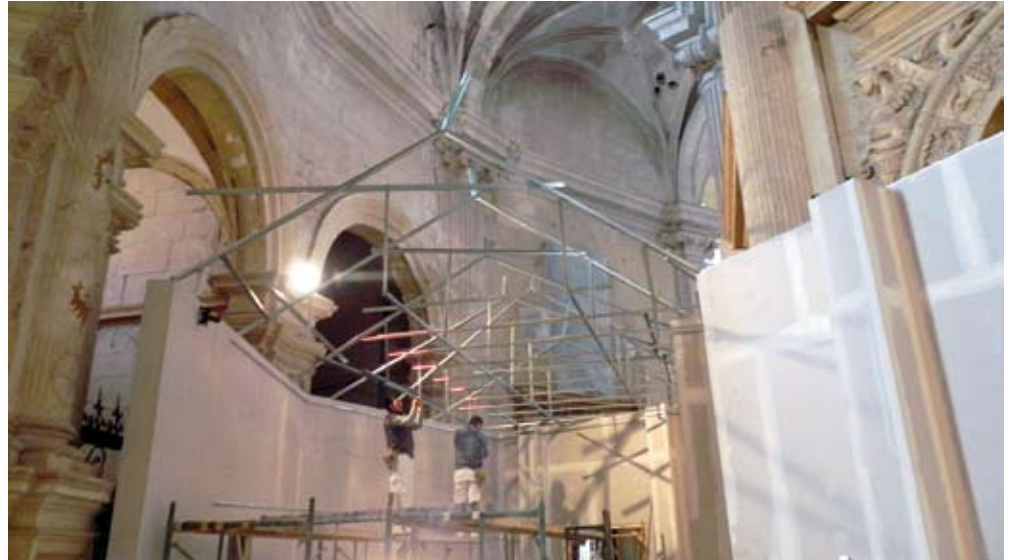
Figura 6. Cerramiento provisional de la girola de la Ex Colegiata de San Patricio, para recuperar el culto en la Capilla del Alcázar mientras se desarrollan en el resto del Templo los trabajos de restauración.

Figure 6. Temporary closure of the deambulatory of the collegiate church of San Patricio to continue with worship in the Alcazar chapel while restoration work is going on in the rest of the church.
